Pasca Ambrolnya Plengsengan Sungai Kedak Dinas PUPR Kota Kediri Bersama PJT I Lakukan Cek Lokasi

Prijo Atmodjo - KOTAKEDIRI.EKSPOS.CO.ID

Apr 3, 2023 - 15:50

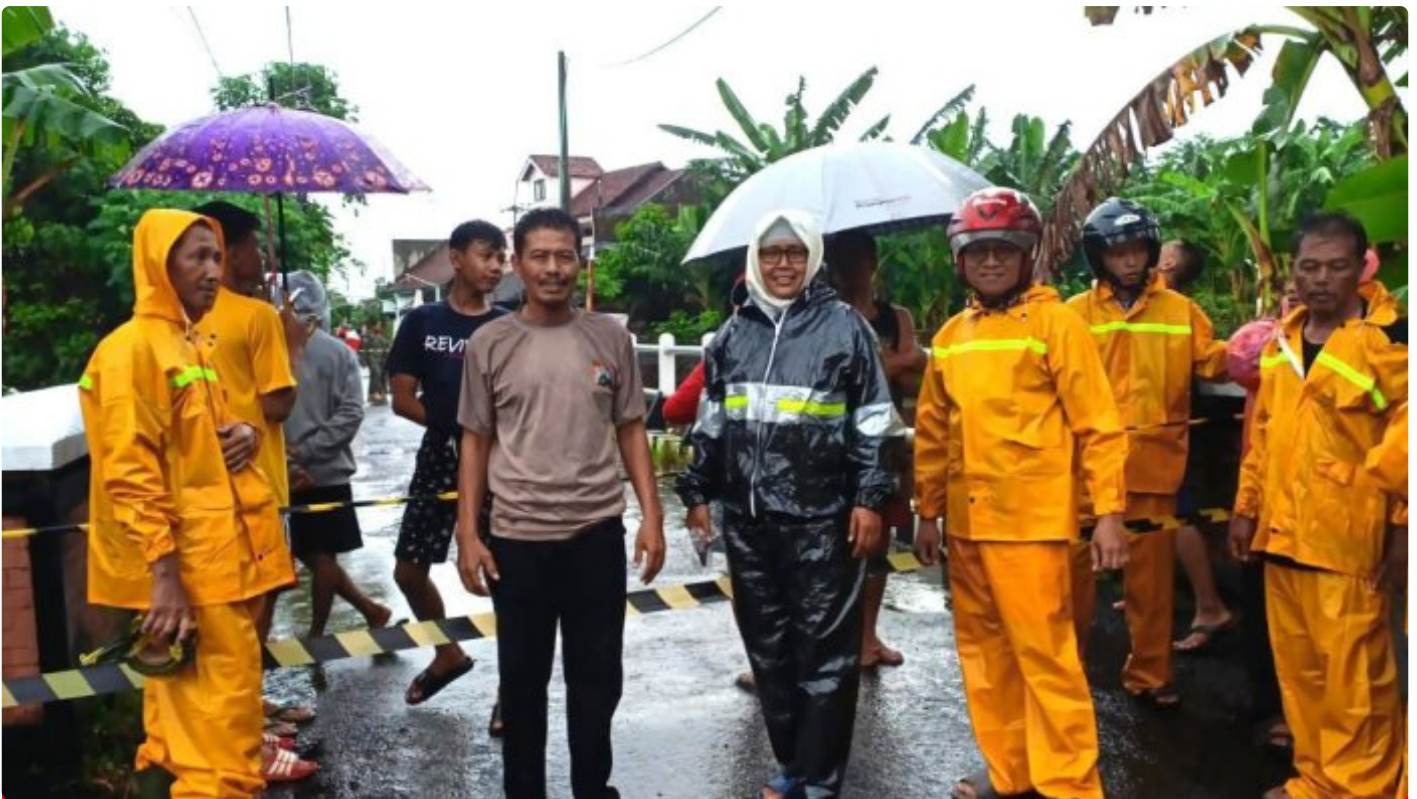
Kepala Dinas PUPR Kota Kediri Endang Kartika Sari melakukan cek lokasi sungai kedak Kelurahan Bujel Kec Mojoroto Kota Kediri
